9. Renovatie Cluster 314.003

Renovatie Cluster 314.003 begane grond

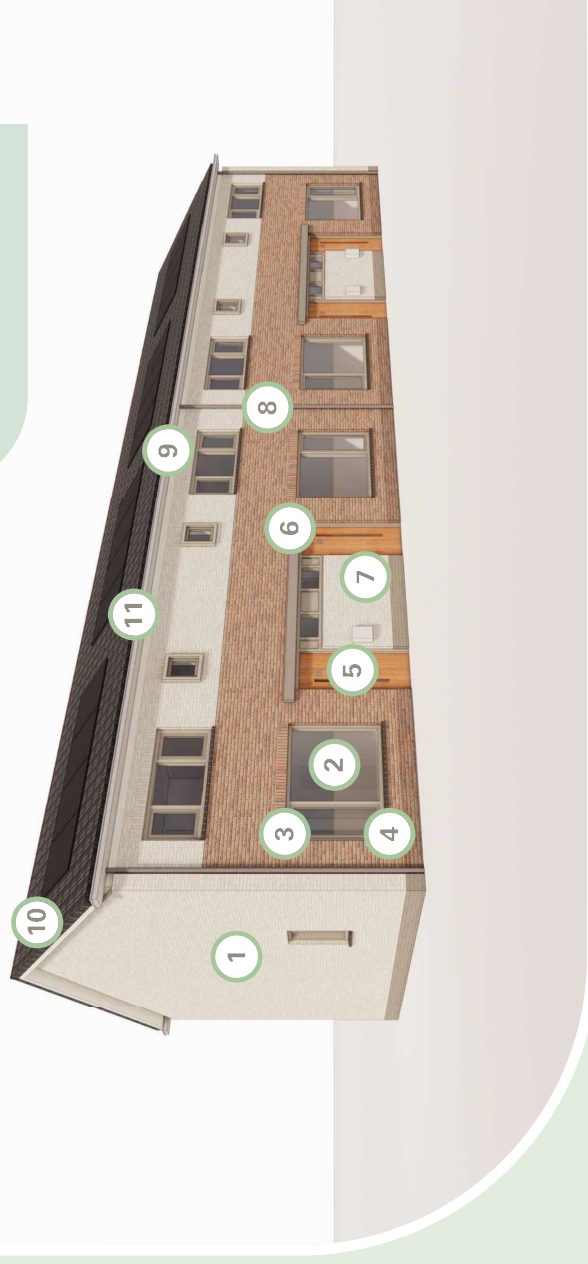
- 1 **bestaand metselwerk - reparatie waar nodig, verdieping en koppegel voorzien van nieuw verfsysteem**
- 2 **beglazing in kozijnen vervangen voor HR++ inclusief ZR roosters in elke verblijfsruimte**

- 3 **kozijnen en ramen handhaven, schilderwerk naar nieuwe kleurstelling**
- 4 **waterslagen - bestaand**
- 5 **voordeur - geïsoleerde HPL - fineerstructuur** | onderhoudsarm | lange levensduur | losmaakbaar | herbruikbaar | biobased

- 6 **bestaande luifel handhaven en schilderen**
- 7 **postkast - aluminium op kleur** | onderhoudsarm | losmaakbaar | herbruikbaar
- 8 **hemelwatervoer** | onderhoudsarm | herbruikbaar

- 9 **bakgoot aluminium - Meilof Riks** | onderhoudsarm | lange levensduur | losmaakbaar | herbruikbaar
- 10 **keramische dakpan - JURA Nova - mat Engobe** | onderhoudsarm | lange levensduur | losmaakbaar | herbruikbaar

- 11 **vogelwijd onder eindpan** | biodivers | natuurinclusief

achtergevel, opgewaardeerde schil

Energiebehoud | Isolatie waarden: begane grondvloer 3,7 m²K/W | spouwmuurisolatie in de langsgewel en koppegel 1,5 m²K/W | dak 6,3 m²K/W | Ugl 1,2 W/m²K | bestaande koppegelkozijnen handhaven alleen glas vervangen voor HR++ , kunststof spacers voor lage Psi waarden.

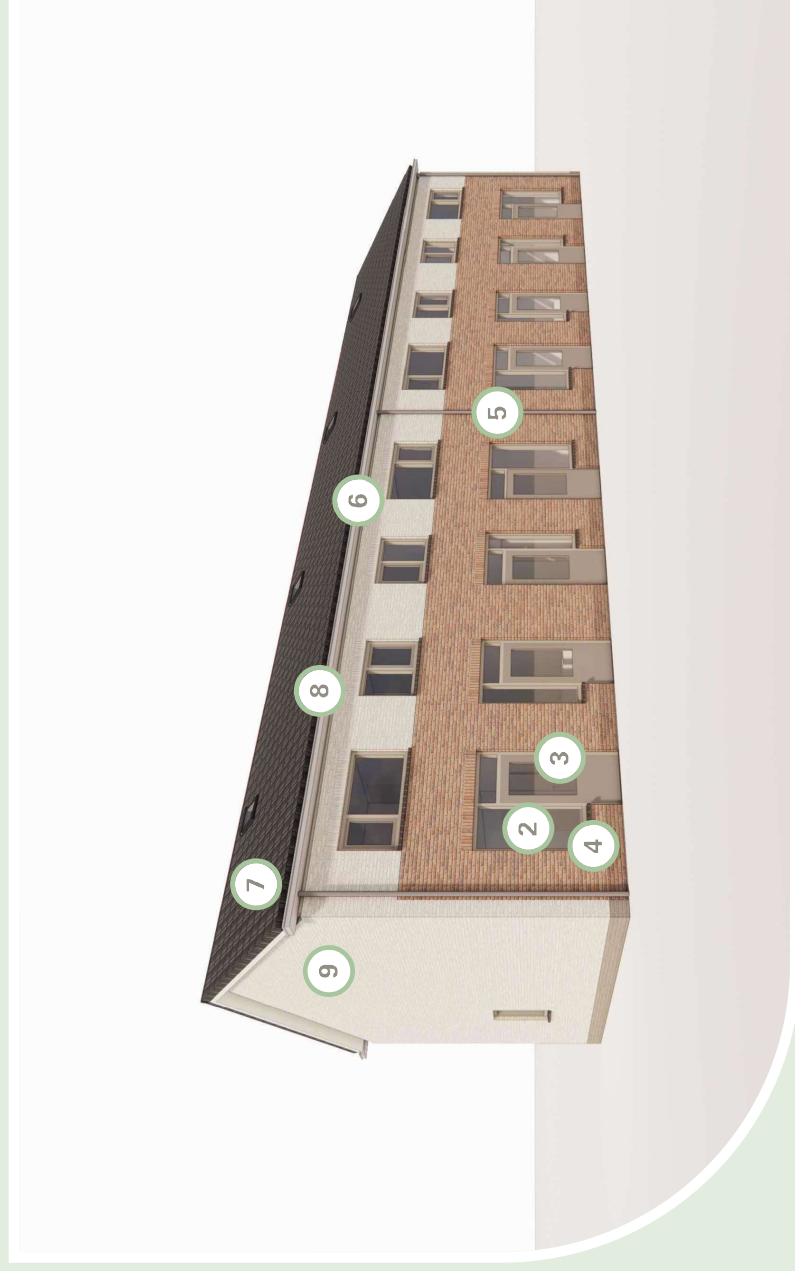
- 1** bestaand metselwerk - reparatie waar nodig, verdieping en kongevel voorzien van nieuw verfsysteem
- 2** beglazing in kozijnen vervangen voor HR++ inclusief ZR roosters in elke verblijfsruimte
- 3** kozijnen en ramen handhaven, schilderwerk naar nieuwe kleurstelling
- 4** waterslagen - bestaand
- 5** hemelwaterafvoer onderhoudsarm | herbruikbaar
- 6** bakgoot aluminium - Meilof Riks onderhoudsarm | lange levensduur | losmaakbaar | herbruikbaar
- 7** keramische dakpan - JURA Nova - mat Engobe onderhoudsarm | lange levensduur | losmaakbaar | herbruikbaar
- 8** vogelvide onder eindpan biodivers | natuurinclusief
- 9** nestkasten biodivers | natuurinclusief
